## Projekt – Byte av randbottenplåt på oljecistern

Arbetena utfördes på befintlig dieselcistern, vilken var försvagad i befintlig bottenplåt.

Uppdragsgivare: Mölndal Energi Produktion AB

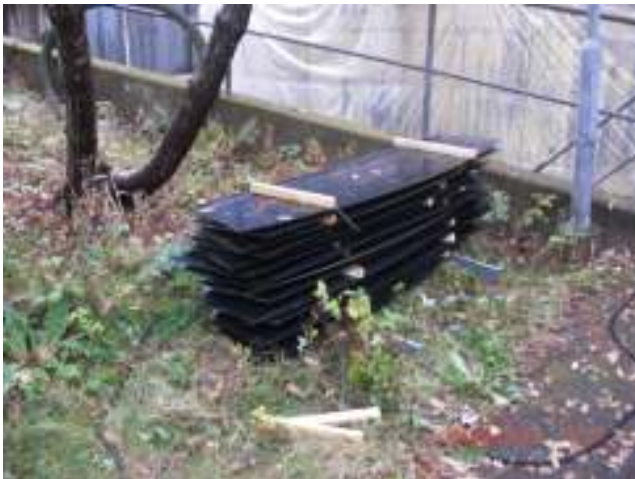
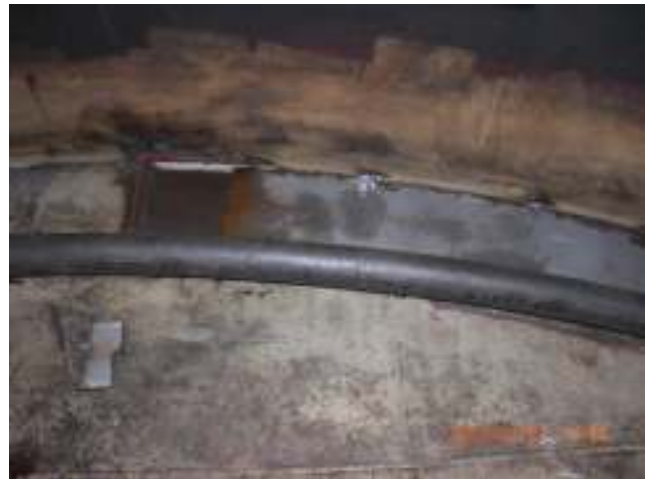
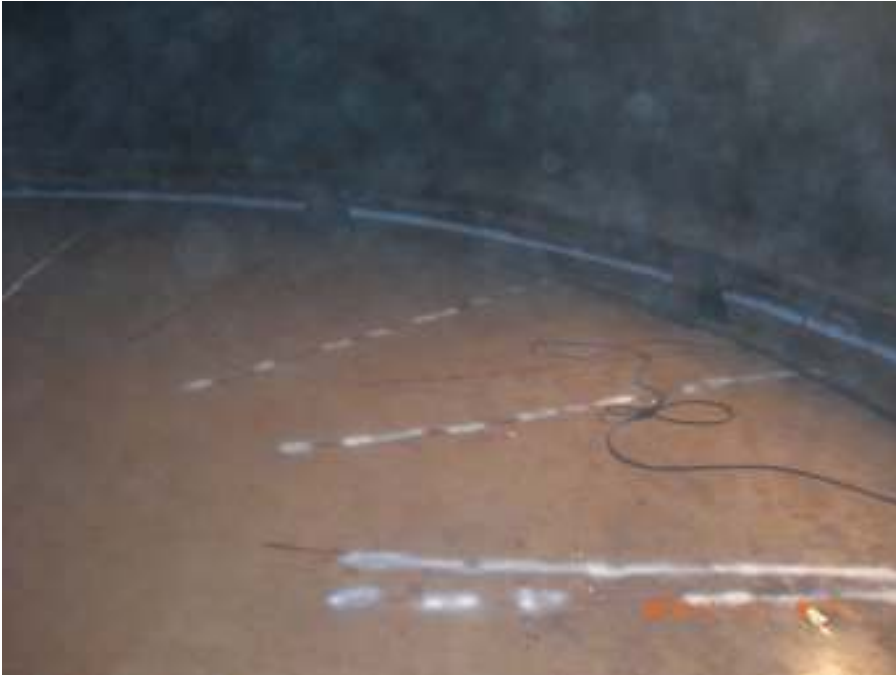
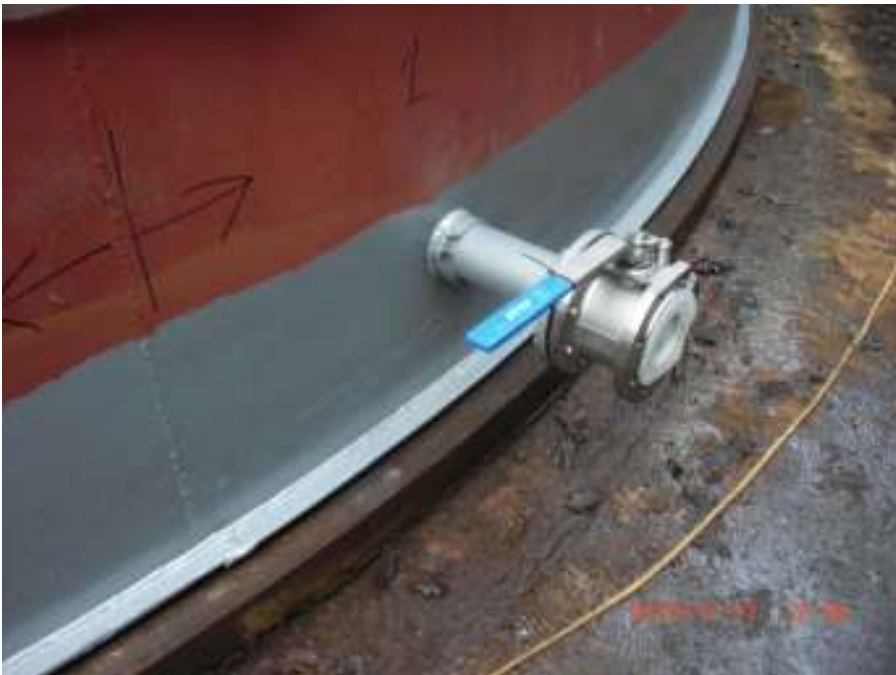
HISAB skiftade randbottenplåten, samt utförde svetsreparationer efter behov i manteln.

OFP / NDT omfattade 100% okulär granskning av svetsfogar, egenkontroll. Bottenplåtar provades med 100% vakuumtest, skarv mellan botten och mantel med 100% vakuum samt 100% magnetpulverprov. Svetsreparationer i manteln med 20% magnetpulver. Arbetena utfördes enligt föreskrifter i cisternanvisningar 1.
